La diagnostica Materiale lapideo, malte, morfologie di degrado

analisi mineralogico-petrografiche sul marmo

Analisi chimico-stratigrafiche e mineralogico-petrografiche sulle malte

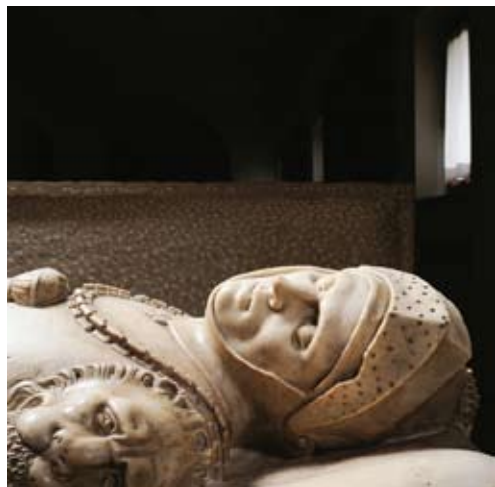
◀ Particolare del volto con mineralizzazioni di pirite.

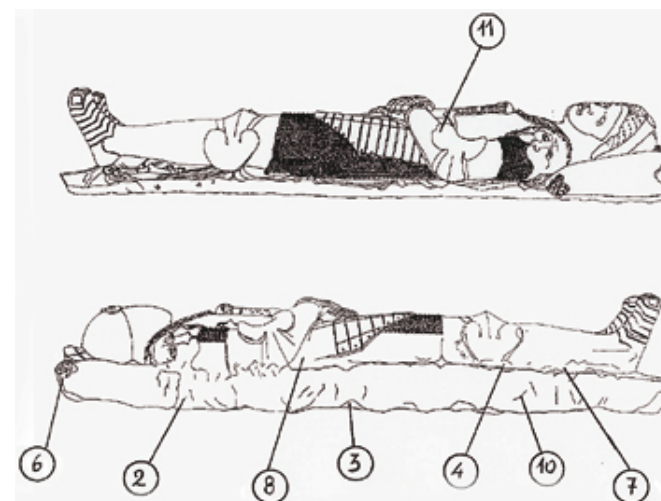
◀ Punti di campionamento

Nella pagina seguente sono indicati i punti di prelievo dei campioni, descritti ed elencati in questa tabella:

campione	posizione	descrizione
1	cuscino, zona inferiore destra	materiale lapideo con depositi di sporco e patina superficiale di colore giallastro
1M	cuscino, zona inferiore destra	malta giallastra a contatto con il campione 1
2	capezzale, zona fianco sotto spallaccio destro	materiale lapideo con depositi superficiali
3	capezzale, zona fianco in corrispondenza della settima lama (dal fondo) della scarsella destra	malta con patina superficiale di colore giallastro
4	capezzale, zona in piano sotto ginocchiera destra	malta
5	cuscino, zona inferiore sotto mancanza fiocco sinistro	malta con patina giallastra
6	fiocco destro, zona superiore	malta con patina giallastra
7	capezzale, zona in piano in corrispondenza di schiniere destro	malta con macchia rossastra
8	capezzale, zona in piano in corrispondenza di incontro tra schiniere e cubitiera destra	materiale lapideo con macchia rossastra
9	capezzale, zona in piano in corrispondenza del fondo della scarpa destra	malta residua del finto drappo applicato in un antico allestimento

10	capezzale, zona fianco sotto ginocchiera destra	materiale lapideo con depositi di sporco e patina giallastra
11	cubitiera sinistra, zona sotto aletta	pellicola giallastra

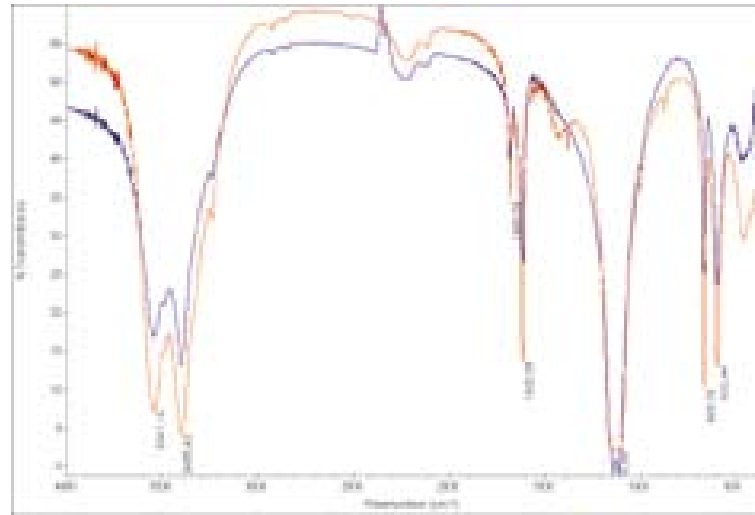
b - Malte a gesso con scarso aggregato gessoso-calcareo (individuate nei campioni 1M-3-5). Si tratta di malte essenzialmente a gesso, quale legante, con un aggregato costituito da scarsi frammenti di gesso selenitico e sericolitico (gesso crudo) e scarsi clasti di pietra calcarea macinata con quarzo in tracce. Non si rileva la presenza di particolari additivi. Solo il campione 5 presentava frammenti di cocchio pesto in tracce. L'aggregato, costituito da scarsi frammenti gessosi e calcarei, presenta una granulometria omogenea e tendenzialmente molto fine di 1/8-1/16 di mm. La malta che costituiva il residuo del finto drappo applicato nell'allestimento ottocentesco (vedi campione 9), presentava uno spessore di 1-2 mm. e la stessa composizione mineralogica della malta sopra descritta tanto da essere inserita nella tipologia b. [DC - GCG]

◀ Sovrapposizione di spettri FTIR ottenuti dalla malta di tipologia b (CAMPIONE 3) e da un riferimento di GESSO – CaSO₄
